# Estudo de Avaliação do Risco de Aluviões na Ilha da Madeira - Fase 2

Nota técnica B4

Estimativas de volumes de  
deslizamentos associados aos eventos  
estudados

**Dezembro de 2017**

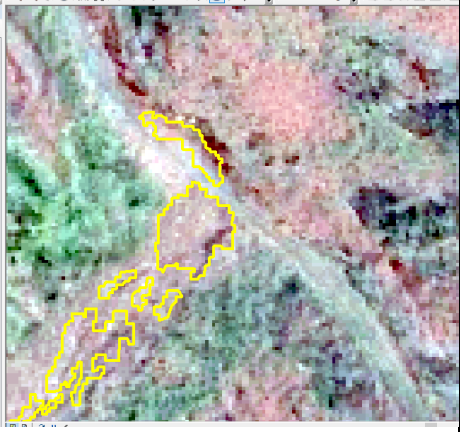
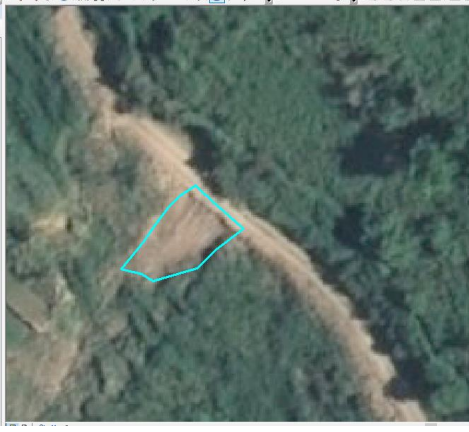
Código	Cicatriz delineada sobre Geoeye	Validação
103

**Quadro 2** - Exemplos da delineação realizada pelo operador e o levantamento *in situ* das cicatrizes validadas

<b>Código Cicatriz Validada</b>		<b>Validação</b>	<b>Cicatrizes delineadas</b>
103	Volume (m <sup>3</sup> )	94.13	69.44
	Área (m <sup>2</sup> )	128.48	120
	Profundidade (m)	0.73	0.58
107	Volume (m <sup>3</sup> )	56.09	42.88
	Área (m <sup>2</sup> )	126.19	140
	Profundidade (m)	0.44	0.30
1051	Volume (m <sup>3</sup> )	56.83	54.60
	Área (m <sup>2</sup> )	94.63	88
	Profundidade (m)	0.60	0.62
1071	Volume (m <sup>3</sup> )	655.85	236.52
	Área (m <sup>2</sup> )	744.50	472
	Profundidade (m)	0.88	0.501
1092	Volume (m <sup>3</sup> )	164.48	77.04
	Área (m <sup>2</sup> )	87.73	80
	Profundidade (m)	1.87	0.96
111	Volume (m <sup>3</sup> )	226.54	109.13
	Área (m <sup>2</sup> )	274.21	392
	Profundidade (m)	0.83	0.27
1111	Volume (m <sup>3</sup> )	220.22	62.34
	Área (m <sup>2</sup> )	257.76	260
	Profundidade (m)	0.85	0.23
1112	Volume (m <sup>3</sup> )	427.23	146.69
	Área (m <sup>2</sup> )	425.87	384
	Profundidade (m)	1	0.38

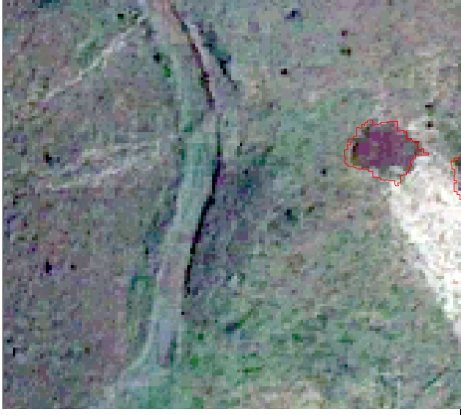
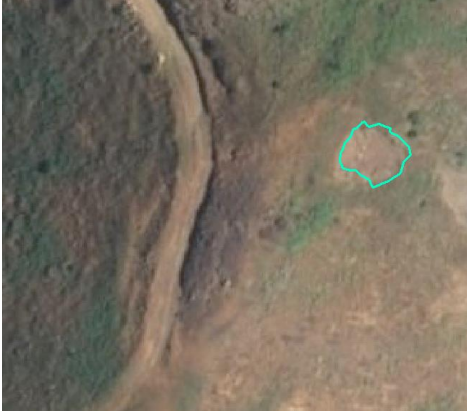
Código	Cicatriz delineada sobre Geoeye	Validação
1

**Quadro 4** - Exemplos da delimitação realizada pelo operador e o levantamento *in situ* das cicatrizes validadas

<b>Código da Cicatriz Validada</b>		<b>Validação</b>	<b>Cicatrizes delineadas</b>
1	Volume (m <sup>3</sup> )	65.17	52.34
	Área (m <sup>2</sup> )	101.93	104
	Profundidade (m)	0.64	0.50
2	Volume (m <sup>3</sup> )	132.28	89.20
	Área (m <sup>2</sup> )	177.28	184
	Profundidade (m)	0.75	0.48
3	Volume (m <sup>3</sup> )	69.48	63.36
	Área (m <sup>2</sup> )	119.14	128
	Profundidade (m)	0.58	049
5	Volume (m <sup>3</sup> )	138.72	305.87
	Área (m <sup>2</sup> )	427.01	428
	Profundidade (m)	0.32	0.71
7	Volume (m <sup>3</sup> )	7.02	31.47
	Área (m <sup>2</sup> )	50.64	76
	Profundidade (m)	0.14	0.41
8	Volume (m <sup>3</sup> )	50.90	61.13
	Área (m <sup>2</sup> )	92.33	80
	Profundidade (m)	0.55	0.76
10	Volume (m <sup>3</sup> )	328.71	164.42
	Área (m <sup>2</sup> )	377.57	248
	Profundidade (m)	0.87	0.66
114	Volume (m <sup>3</sup> )	119.32	188.67
	Área (m <sup>2</sup> )	230.94	216
	Profundidade (m)	0.52	0.54
1141	Volume (m <sup>3</sup> )	137.52	114.38

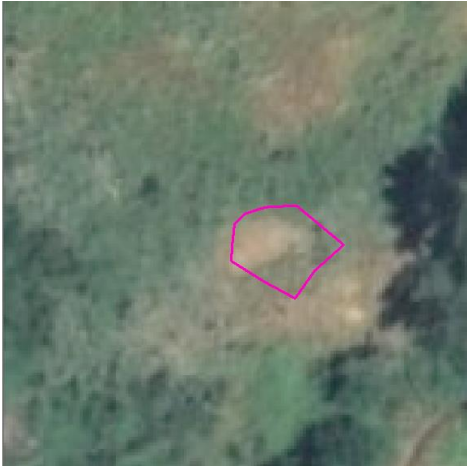
Código	Cicatriz delineada sobre Geoeye	Validação
105

**Quadro 5** – Diferenças entre a delineação efectuada pelo operador e os *levantamentos in situ*

Foram várias as cicatrizes cujos volumes e área não puderam ser validadas. Tendo por base os princípios de delimitação, verificaram-se a existência de delimitações diferentes os levantamentos *in situ*, como se pode observar no quadro que se segue. Tendo a imagem Geoeye – 1 como suporte, verificaram-se situações com forma diferente (cod. 1052), incerteza na ocorrência de deslizamentos (105), zonas de sombra (113, 1091), ou cicatrizes não identificadas (109) (Quadro que se segue).
